## PROGRAM PRAC

W ZAKRESIE WYMIANY ORYGYNOWANIA, IMPREGNACJI BIOBÓJCZEJ WIĘŻBY  
DACHOWEJ, MIEJSCOWYCH NAPRAW DACHU KOŚCIOŁA PARAFIALNEGO  
P.W. ŚW. TERESY OD DZIECIĄTKA JEZUS W STODOŁACH

Inwestor: Parafia Rzymskokatolicka p.w. św. Teresy od Dzieciątka Jezus w Stodołach  
27-532 Wojciechowice, Stodoły Wies 42

Stodoły, 23 listopada 2023

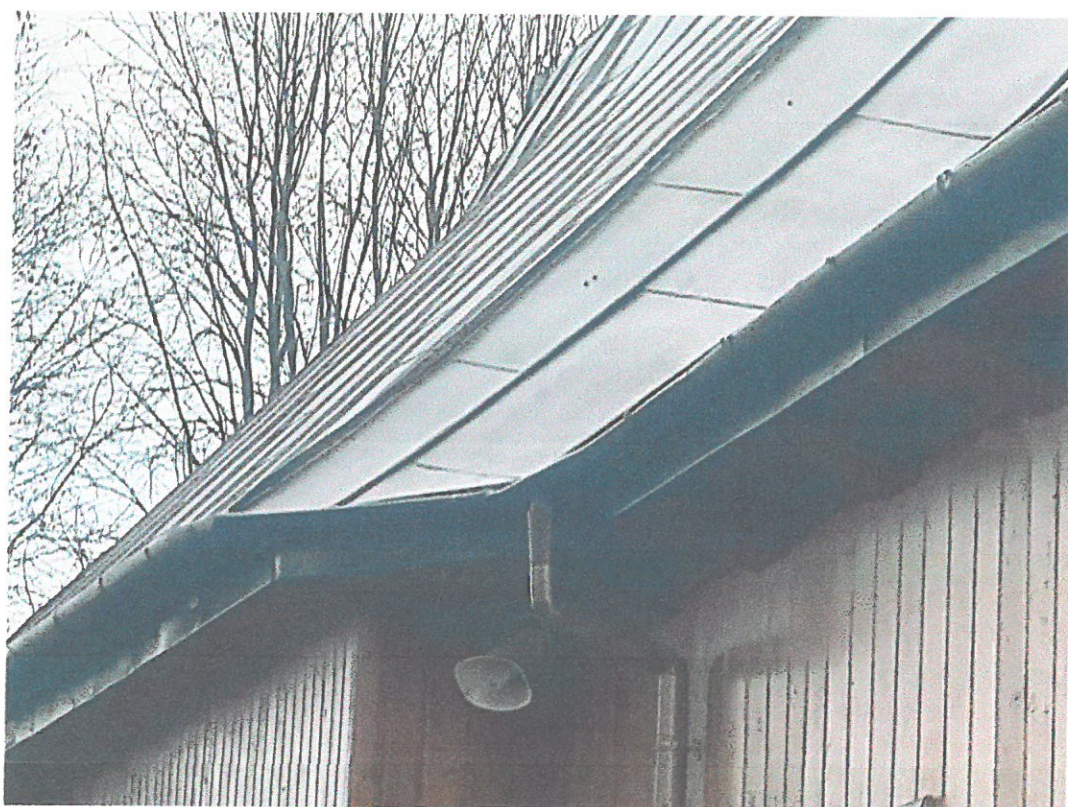
Obecne orynnowanie wykonane z blachy ocynkowanej zostało zamontowane w roku 1992 wraz z wymianą pokrycia dachu. Po ponad trzydziestu latach eksploatacji stwierdzono miejscowe deformacje odcinków rynien, które nastąpiły pod wpływem obciążeń śniegiem (Fot. nr 1). Połączenia lutowane uległy rozszczelnieniu, które powodują przecieki podczas opadów atmosferycznych.

Fot. nr 1 XVII wieczny kościół p.w. św. Teresy od Dzieciątka Jezus w Stodolach. Widok deformacji rynny nad rurą spustową.

1. Demontaż obecnego orynnowania
2. Stabilizacja i wzmocnienie krokwiowych haków rynnowych. Ich demontaż wymagałby rozebrania częściowego pokrycia dachu, dlatego należy je pozostawić. Haki należy zabezpieczyć antykorozyjnie i pomalować w kolorystyce zgodnej z warstwą malarską pokrycia dachu.
3. Montaż rynien systemowych 125 mm z blachy powlekanej o kolorystyce zgodnej z warstwą malarską pokrycia dachu. Podczas montażu szczególną uwagę należy zwrócić na profilowanie załamów kontowych

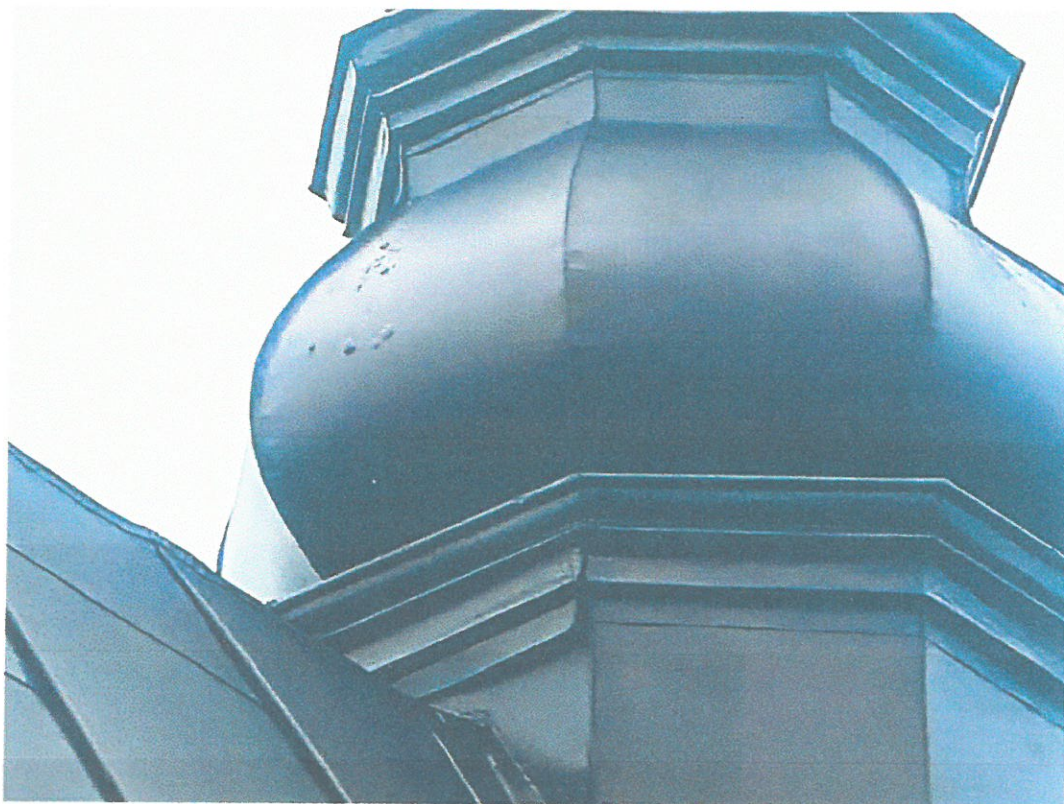
W trakcie oględzin zaobserwowano miejscowe uszkodzenia pokrycia sygnatury świątyni. Miejsca charakteryzują się wybrzuszeniem warstwy malarskiej, co może sugerować rozpoczęte procesy korozyjne ocynkowanej blachy (Fot. nr 2). Nieznacznej, miejscowej deformacji uległy także połączenia na rąbek stojący poszczególnych arkuszy.

Fot. nr 2 XVII wieczny kościół p.w. św. Teresy od Dzieciątka Jezus w Stodolach. Widok miejscowego wybruszenia warstwy malarskiej na pokryciu sygnatury od strony zachodniej.

1. Mechaniczne oczyszczenie miejsc charakteryzujących się korozją metalu
2. W przypadku korozji powierzchniowej należy wykonać zabezpieczenie środkiem Brunox® Epoxy który tworzy ze zneutralizowaną warstwą korozji organiczny związek żelaza. Powstająca czarna, bardzo zwężła i odporna warstwa zapewnia długotrwałą ochronę antykorozyjną i dzięki zawartości żywicy epoksydowej, stanowi równocześnie doskonałą warstwę gruntującą.
3. W przypadku korozji, w której metal posiada perforację należy wykonać uzupełnienia z blachy ocynkowanej w technice lutowania.
4. W obu przypadkach miejsca napraw po wykonaniu warstw zabezpieczających przed korozją miejsca należy scalić kolorystycznie farbą Lowicyn którą zastosowano do pomalowania pokrycia dachu w latach ubiegłych.
