## Projekt architektoniczno - budowlany remontu i konserwacji kościoła parafialnego p.w. Św. Piotra i Pawła w Bidzinach.

do projektu budowlanego remontu i konserwacji kościoła  
parafialnego p.w. Św. Piotra i Pawła w Bidzinach

#### 4. Stan techniczny elementów budowlanych kościoła - opinia techniczna

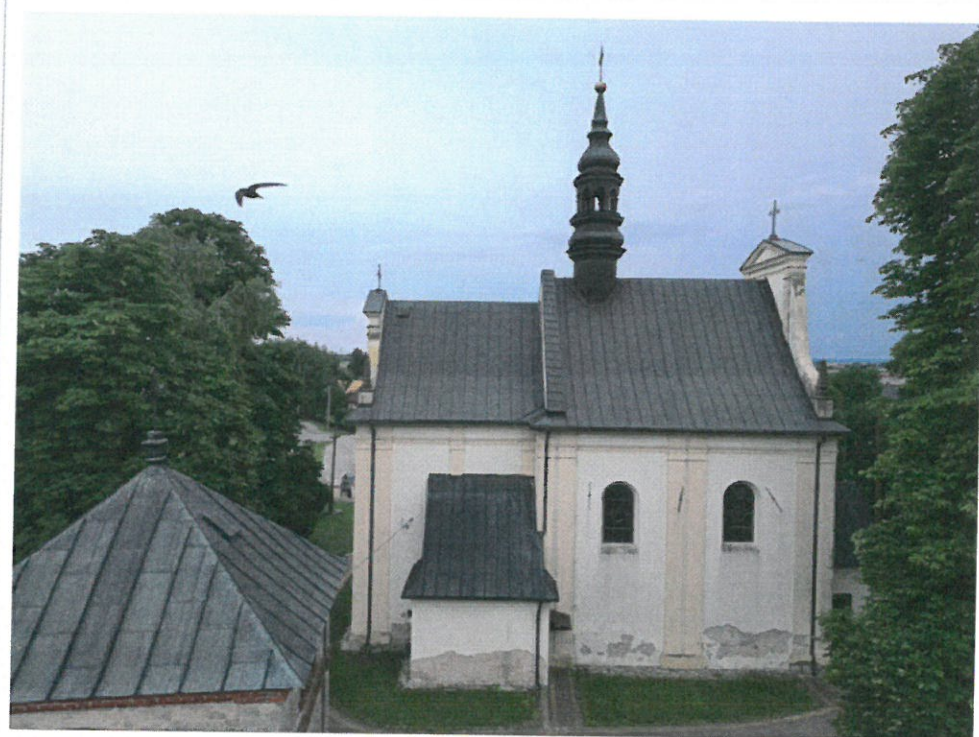
Foto 2. Elewacja północna kościoła.

Tynki zewnętrzne kościoła są w bardzo złym stanie technicznym.

Na stan zachowania tynków wpłynęły dwa zasadnicze czynniki:

1. Brak izolacji poziomej murów i kapilarne podciąganie wilgoci czerpanej z gruntu.

2. Wadliwe wykonanie poprzednich remontów elewacji.

**ad.d) Wykonanie remontu tynków zewnętrznych**

Dolne partie tynków zewnętrznych są zniszczone na tyle, że jedynym rozwiązaniem jest całkowite ich skucie do płaszczyzny muru i wykonanie tynków nowych renowacyjnych.

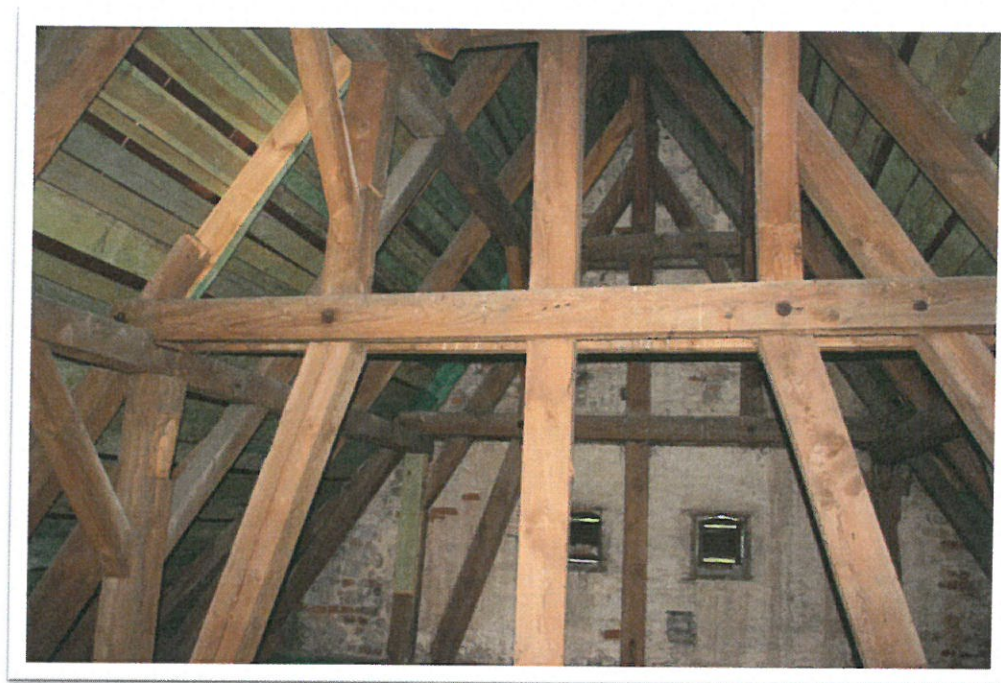
Foto 6. Więżba dachowa prezbiterium kościoła

Ogólnie więźby dachowe można uznać za będące w niezłym stanie technicznym nie wymagającym podjęcia prac remontowych.

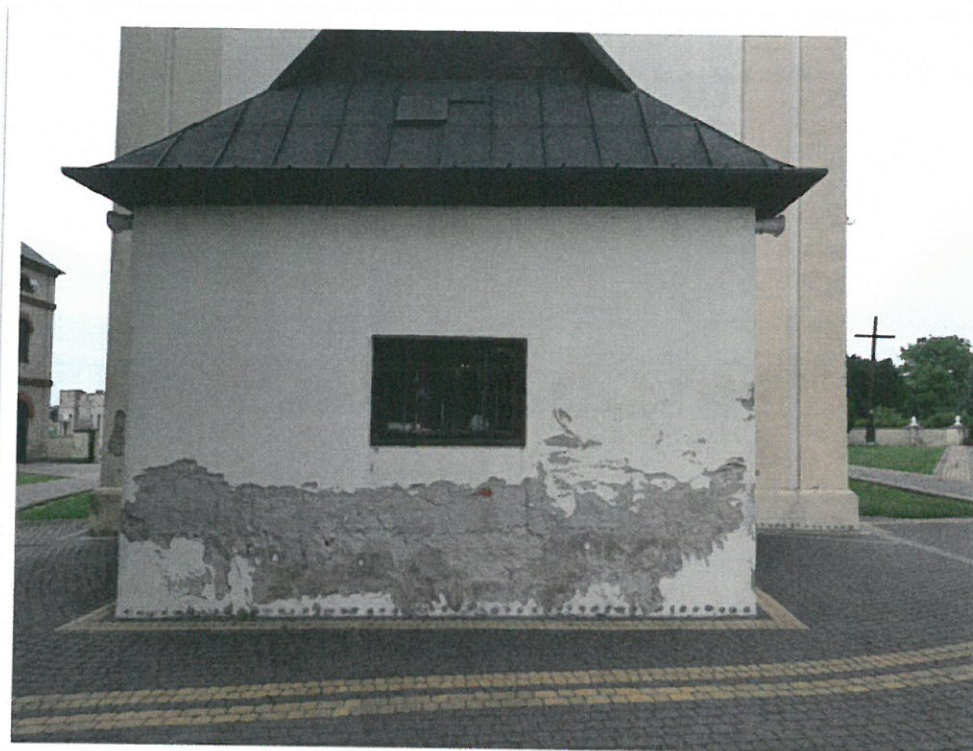
Foto 8. Uszkodzenia na elewacji zachodniej

Z oględzin odkrywek, nacięć i ostukiwania wynika, że większość dolnych partii tynków zewnętrznych nie przylega do podłoża. Ustalono w odkrywkach warstwy tynków zewnętrznych dowodzą, że podczas wspomnianego remontu na istniejące być może częściowo zniszczone tynki wapienne – piaskowe nałożono warstwę tynku z dużym dodatkiem cementu, które można określić jako cementowe.

Taki sposób naprawy przeczy wypracowanej przez wieki zasadzie, iż przy wykonaniu tynków każda następna nakładana warstwa winna być słabsza od poprzedniej. Doszło zatem do zjawiska, że skurcz warstwy wierzchniej był o wiele większy niż skurcz podłoża.

Skutkiem tego warstwa wierzchnia uległa spękaniu. Poprzez spękaną warstwę wierzchnią tynku, wody opadowe wnikają do wnętrza wyprawy. Zgromadzona w podkładzie wilgoć nie miała możliwości swobodnego odparowania na skutek blokady spowodowanej warstwą wierzchnią. Zawilgocone warstwy podkładowe poddane w okresie zimowym wielokrotnym cykлом zamarzania i odmarzania uległy destrukcji. Dodatkowym obciążeniem tynków jest gromadzenie się w strukturze tynków soli pochodzącej z kapilarnego podciągania wilgoci z gruntu, a powstające w tym procesie kryształy rozsadzają tynk.

Mechanizm działania tych tynków został opisany powyżej. Poziom zniszczenia tynków w przyziemiu osiąga wysokość  $1 \div 2,5$  m od poziomu terenu. W tym paśmie tynki winny być usunięte do wysokości zniszczeń +50 cm, a z odkrytych spoin muru usunięta zdegradowana zaprawa na głębokość 2,0 cm. Następnie należy nałożyć tynki renowacyjne ściśle wg instrukcji. Być może, że wyższe partie tynków zewnętrznych po zerwaniu istniejącej cementowej gładzi wraz z malaturą będą dobrze przylegały do podłoża. Wówczas po usunięciu gładzi cementowej i zmyciu ewentualnie zarysowania zabezpieczyć preparatem gruntującym. Ewentualne zarysowania uzupełnić zaprawą na bazie mikrocementu.

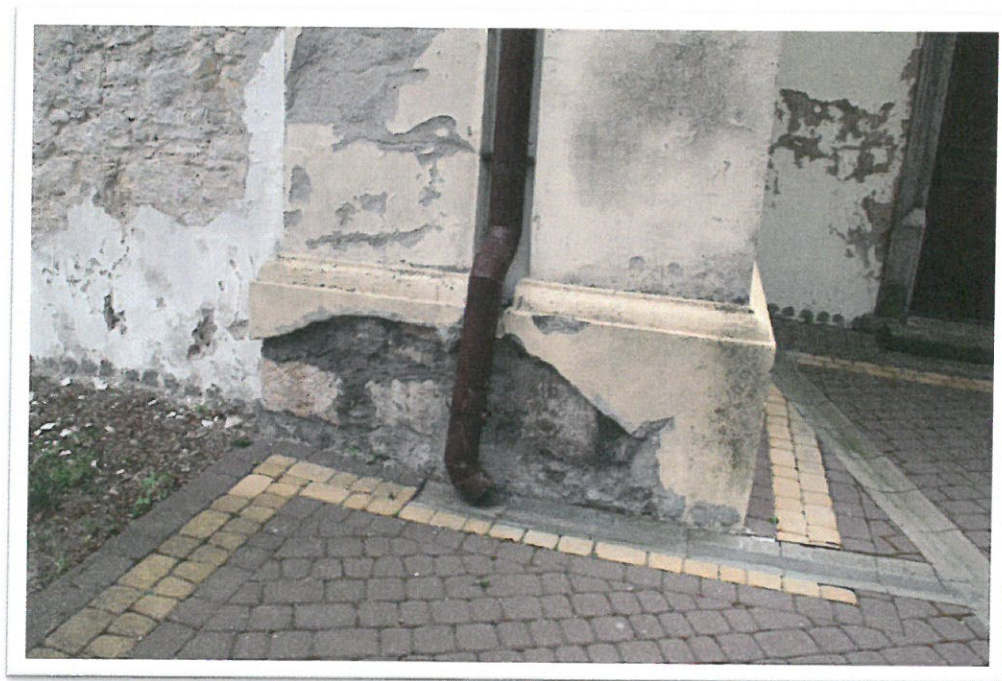
Foto 11. Uszkodzenia na elewacji północnej

Fundamenty i mury fundamentowe pod względem konstrukcyjnym należy ocenić pozytywnie. Nie stwierdzono występowania uszkodzeń w postaci pęknięć lub zarysowań zagrażających bezpieczeństwu budowli. Uszkodzenia występują w obrębie baz pilastrów (foto 11).

W części cokołowej uszkodzenia, o których mowa są spowodowane brakiem izolacji poziomej na murach fundamentowych, kapilarnym podciąganiem wilgoci czerpanej z gruntu oraz zmiennymi warunkami atmosferycznymi. Zawilgocenie murów fundamentowych oraz ich zasolenie, a także prace w niskich temperaturach powoduje uszkodzenie wypraw tynkarskich.

Przewiduje się zastosowanie na ścianach przyziemia jak również na ścianach fundamentowych do głębokości 50 cm poniżej poziomu gruntu warstwę izolacji ze szlamu izolacyjnego Zabezpieczającą przed podciąganiem wilgoci.

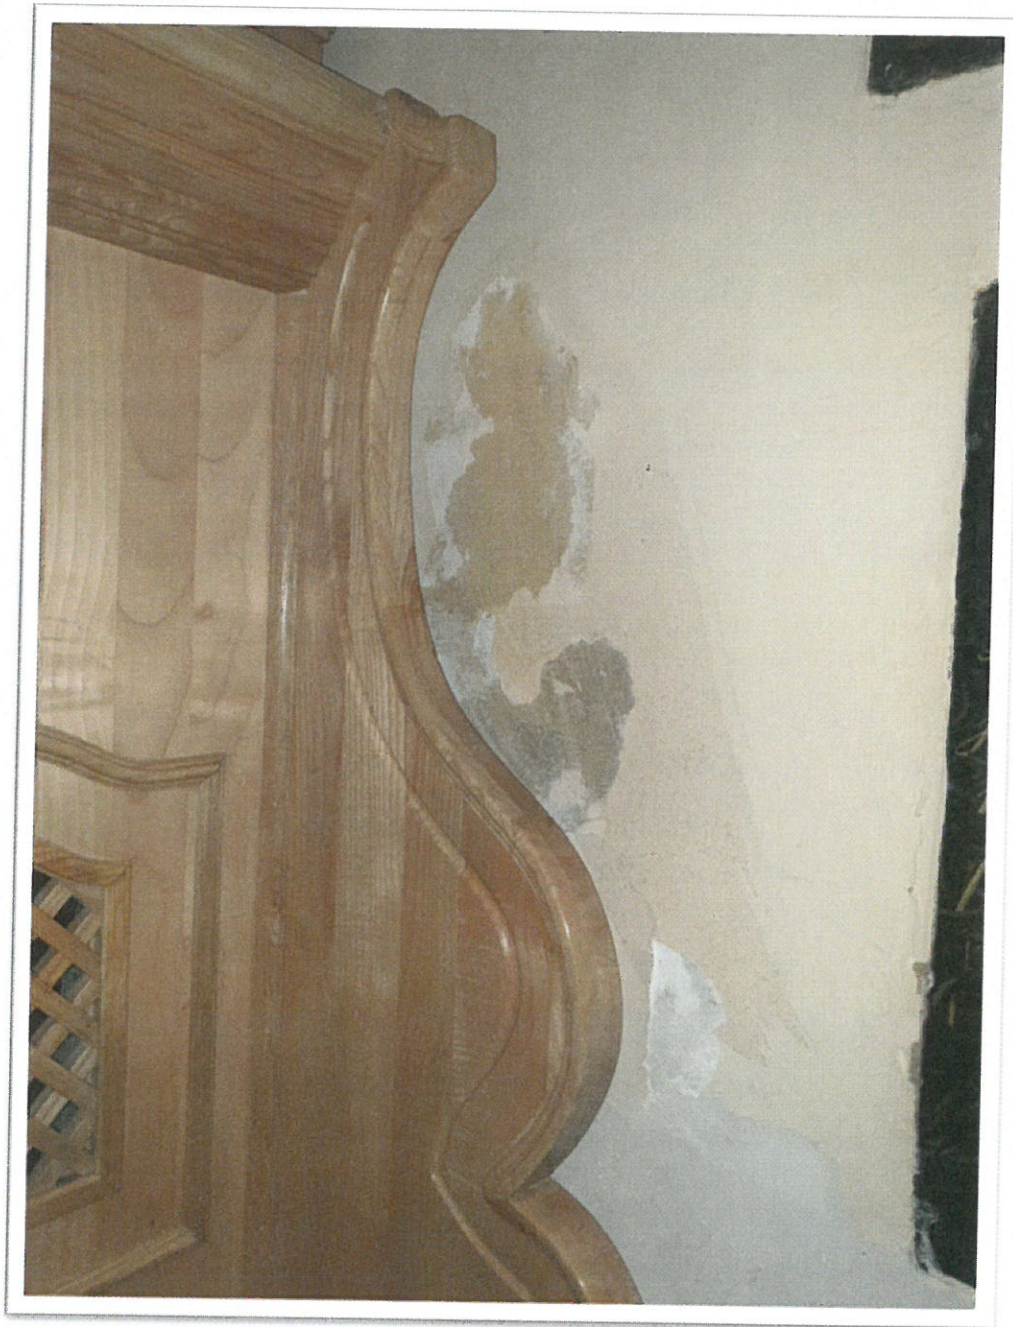
Foto 15. Uszkodzenia tynków wewnętrznych

Tynki wewnętrzne tak jak i zewnętrzne są zniszczone na wysokość 1,0 ÷ 1,50 m zarówno od wilgoci jak i wysoleń.

Tynki wewnętrzne w przyziemiu kościoła są silnie zniszczone od wilgoci i zasolenia. Tynki te należy skuć do poziomu występujących zniszczeń z marginesem +50 cm, a ze spoin usunąć zdegradowaną zaprawę na głębokość ca 2,0 cm. Po przesuszeniu murów na ścianach wykonać tynki renowacyjne przestrzegając ściśle technologii wykonania opracowanej przez producenta wybranych tynków. Głównym zadaniem tynków renowacyjnych jest magazynowanie soli i przez to zapobieganie uszkodzeniom powodowanym przez wilgoć higroskopijną i krystalizację. System tynków renowacyjnych działa na dwa sposoby:

- Przenosi strefę odparowania z wnętrza muru do warstwy tynku.
- Sole rozpuszczone w wilgoci zawartej w murze mogą być przejmowane przez strukturę tynku bez powodowania uszkodzeń w wyniku krystalizacji.
- Tynk renowacyjny działa hydrofobowo tak, że w razie działania wilgoci na tynk żadne sole nie mogą wydostać się na powierzchnię.
- Tynk podkładowy tego rodzaju wypraw działa jako warstwa magazynująca sole.
- Systemy tynków renowacyjnych są tak bardzo odporne na sole, że nawet przy stopniu zasolenia określonym jako średni, wystarczy naniesienie jednej warstwy o grubości 20 mm. Przyjmując, że stopień zasolenia muru jest wysoki należy wykonać:
  - obrzutkę minimum 5 mm,
  - tynk podkładowy minimum 10 mm,
  - tynk renowacyjny powierzchniowy 15 mm.
