PROGRAM KONSERWATORSKICH BADAŃ STRATYGRAFICZNYCH

**Ściany i stropy prezbiterium, nawy i kruchty w kościele parafialnym
pw. Św. Teresy od Dzieciątka Jezus z ok. 1662 r. w Stodolach
(gmina Wojciechowice, powiat Opatów, woj. Świętokrzyskie).**

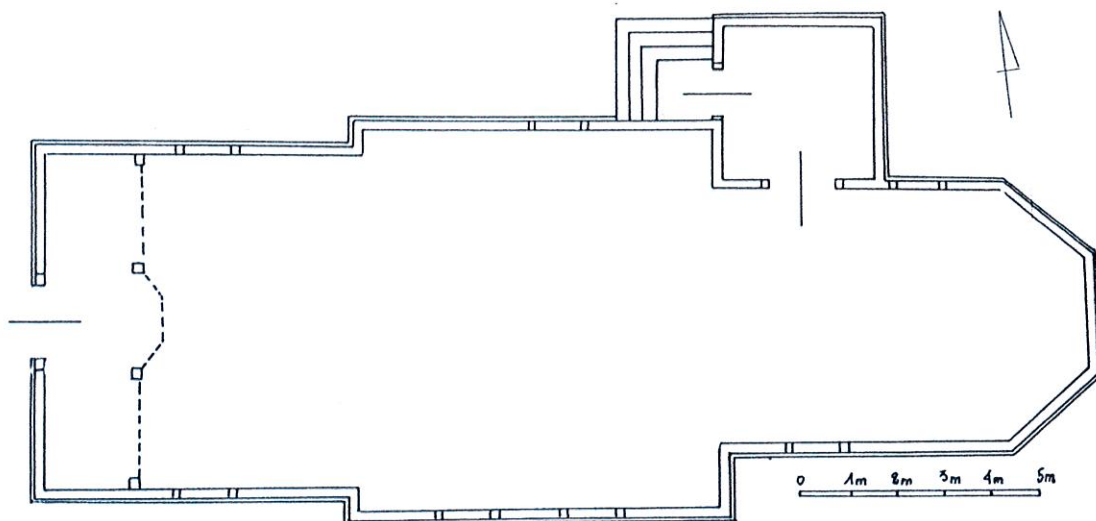
Rzut kościoła pw. Św. Teresy od Dzieciątka Jezus w Stodołach.

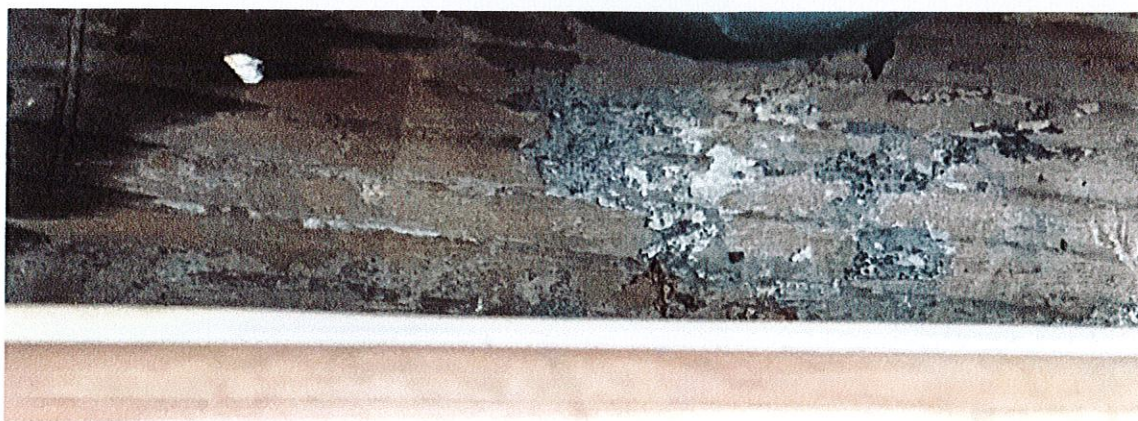
informacji o tym, czy pod deskami szalunku wewnętrznego zachowały się wcześniejsze warstwy malarskie. Nad wejściem do zakrystii, pod płytą z dekoracją malarską widoczna jest pierwotna powierzchnia belek konstrukcyjnych ściany północnej. Widać na nich ślady warstw malarskich o błękitnej kolorystyce.

Ślady zabytkowych warstw malarskich na belkach ściany północnej prezbiterium (pod deskami szalunku).

8. Miejscowy demontaż desek szalunku na ścianach prezbiterium, nawy i kruchty. W przypadku stwierdzenia obecności warstw malarskich na belkach ścian ich impregnacja wzmacniająca oraz ewentualna iniekcja i konsolidacja spękań zaprawy przy użyciu niskoprocentowego roztworu Paraloidu B72. Pobranie próbek warstw do badań chemicznych. Wykonanie fotografii dokumentacyjnych.

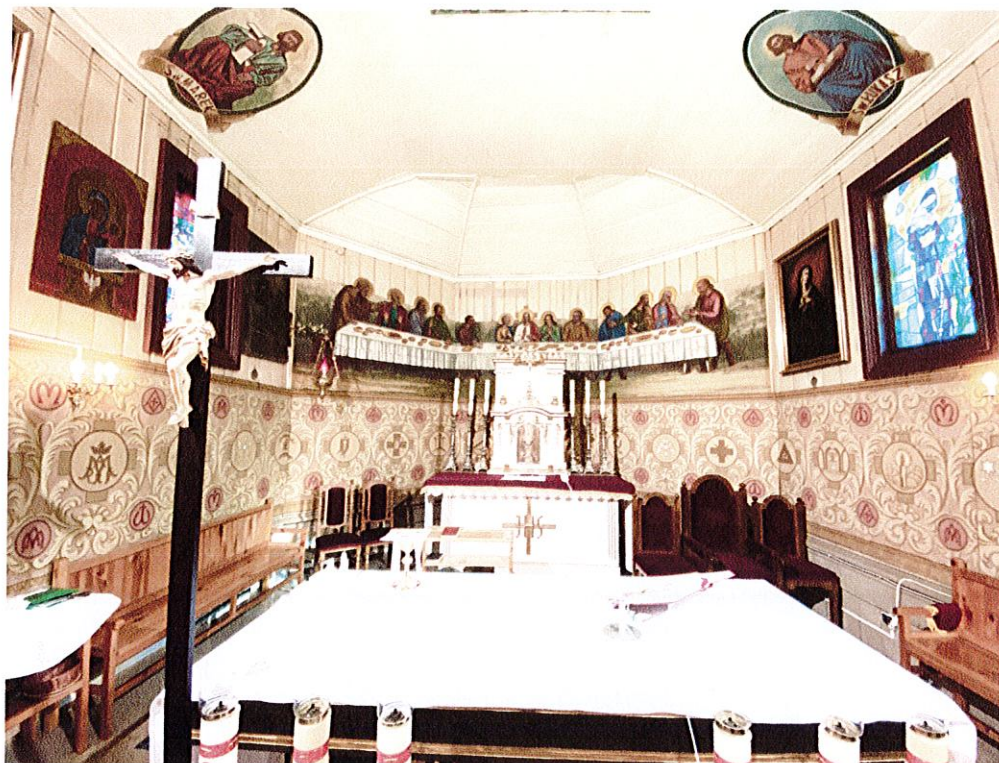
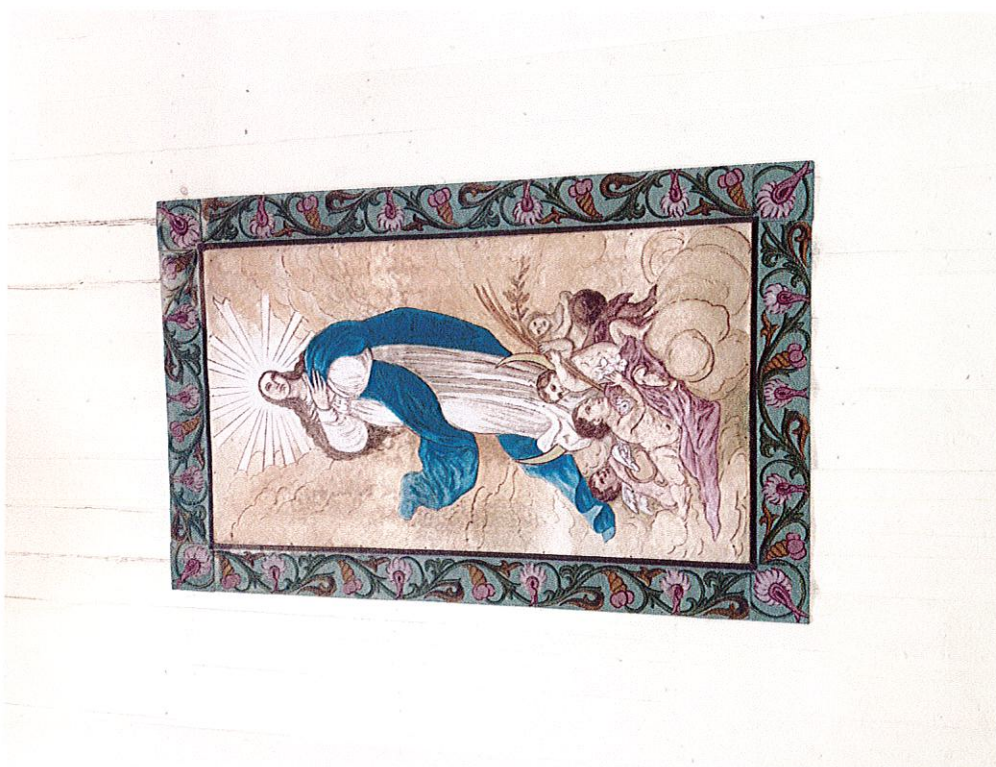
Fot. 1,2. Drewniany kościół z 1662 r. pw. Św. Teresy od Dzieciątka Jezus w Stodółach (powiat opatowski). Stan przed wykonaniem badań stratygraficznych. Widok wnętrza prezbiterium i dekoracji z przedstawieniem Matki Boskiej Niepokalanej na stropie.
Wyk. M. Gruszczyński, luty 2021 r.

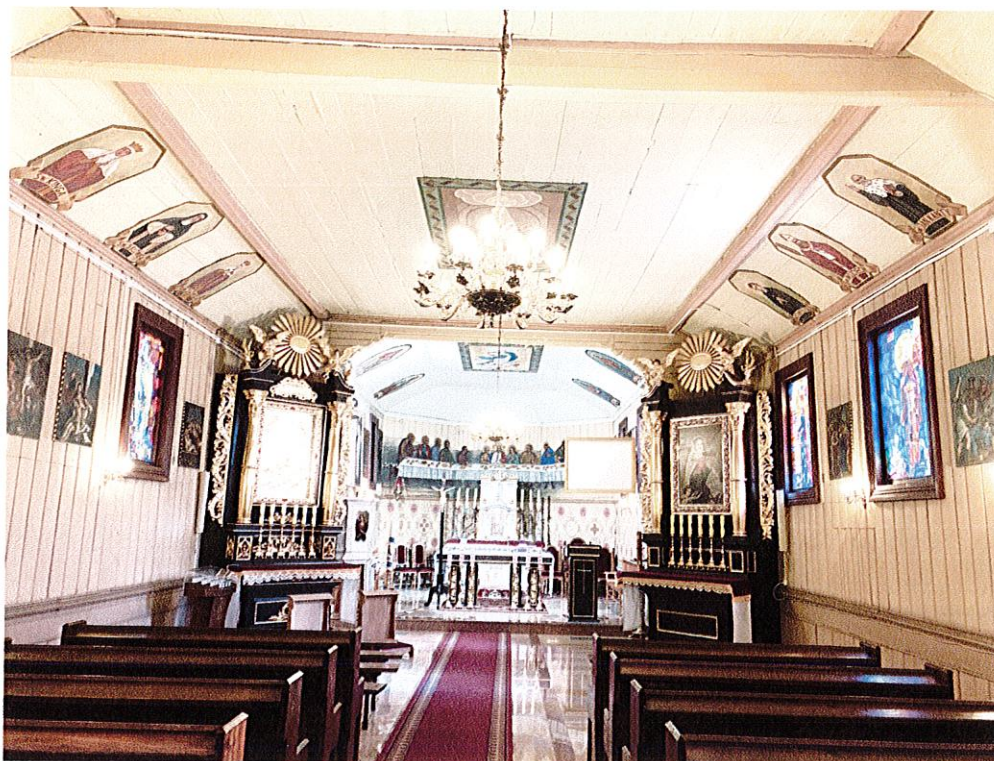
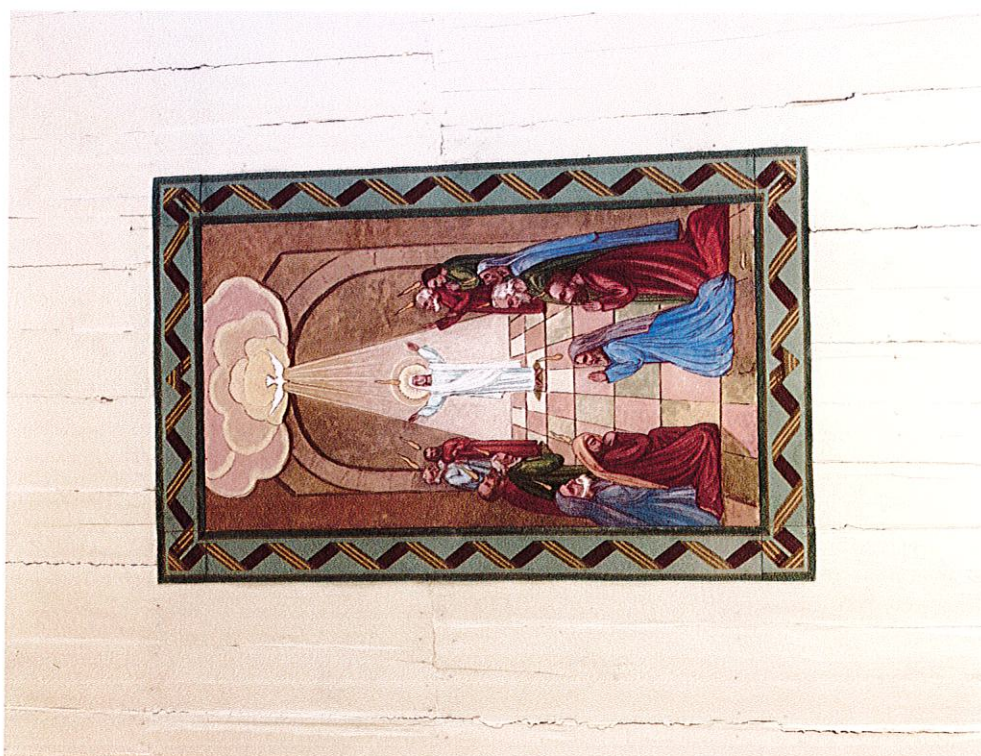
Fot. 3, 4. Drewniany kościół z 1662 r. pw. Św. Teresy od Dzieciątka Jezus w Stodółach (powiat opatowski). Stan przed wykonaniem badań stratygraficznych. Widok wnętrza nawy i dekoracji z przedstawieniem Zesłania Ducha Świętego na stropie.
Wyk. M. Gruszczyński, luty 2021 r.

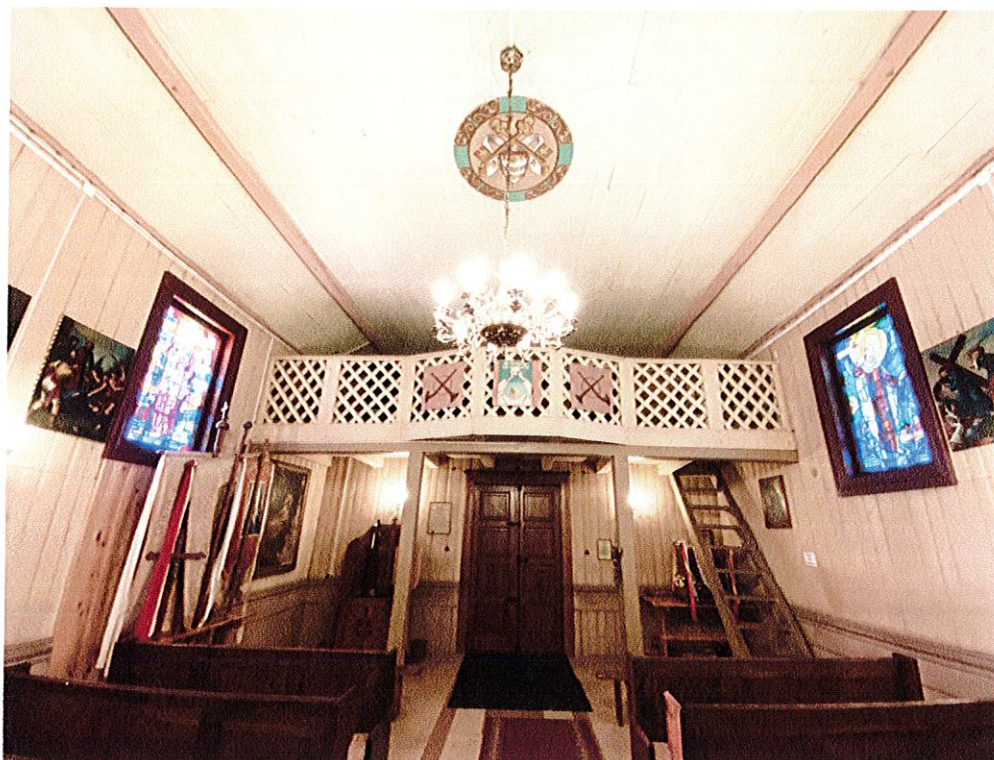
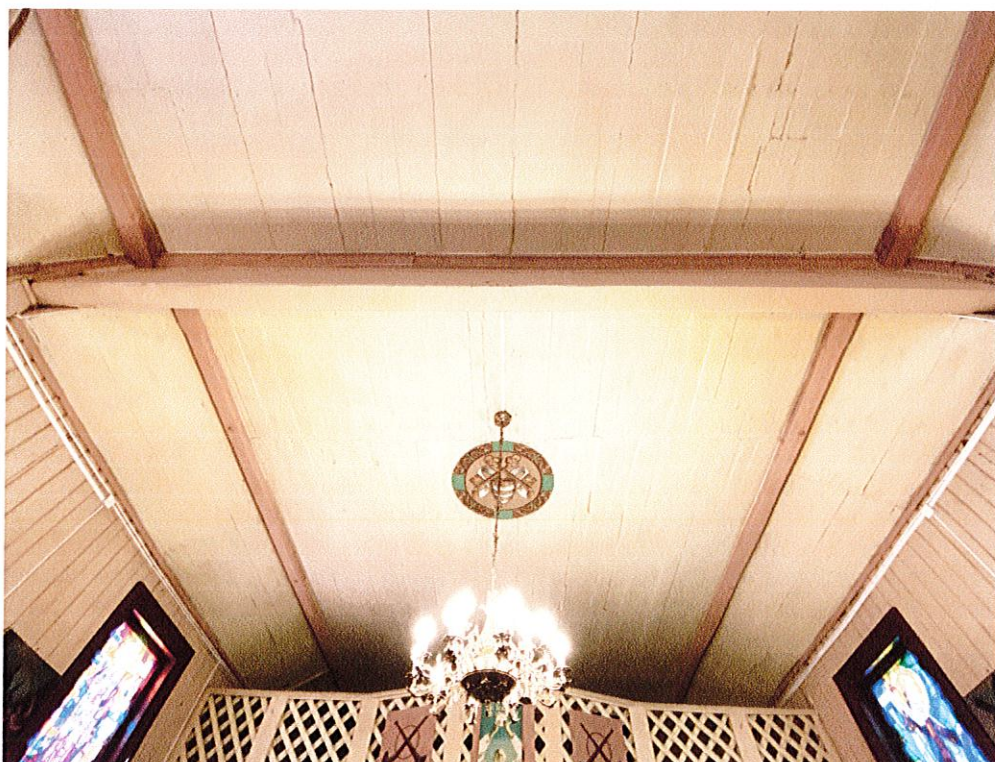
Fot. 5, 6. Drewniany kościół z 1662 r. pw. Św. Teresy od Dzieciatka Jezus w Stodółach (powiat opatowski). Stan przed wykonaniem badań stratygraficznych. Widok wnętrza kruchty i dekoracji z emblematem papieskim na stropie.
Wyk. M. Gruszczyński, luty 2021 r.
